## **Beschluss und Urteil vom 4. Juni 2025**

betreffend **Forderung**

Der Kläger erlitt im Jahr 2008 einen schweren Arbeitsunfall auf einer Baustelle in D.\_\_\_\_\_. Er stürzte durch eine Deckenöffnung des Flachdachs eines sich in Bau befindlichen Gebäudes knapp 6 Meter in die Tiefe und zog sich Verletzungen zu. Die Öffnung war zuvor von einem Arbeitnehmer der Beklagten mit einer Konstruktion aus Schaltafeln abgedeckt worden. Der genaue Unfallhergang ist ungeklärt und zwischen den Parteien strittig.

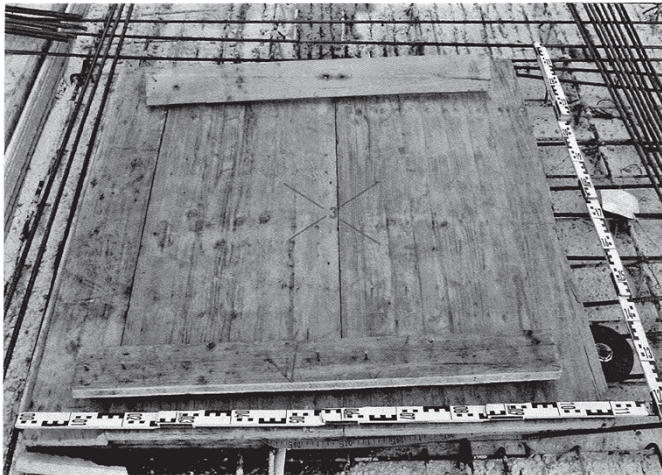
2.2. Auf dem Flachdach des im Bau begriffenen Gebäudes am H.\_\_\_\_\_ [Strasse] befand sich eine Oberlichtaussparung bzw. Deckenöffnung für das Treppenhaus. Diese Öffnung war Teil eines eingebauten Betonelements, welches Bestandteil des in Elementbauweise erstellten Treppenhauses sein sollte (act. 9 S. 13 N. 30; act. 21 N. 58). Ein Angestellter der Beklagten, J.\_\_\_\_\_, sicherte die Öffnung am Montag 11. oder Dienstag 12. August 2008 mit einer selbst angefertigten Schaltafelkonstruktion (act. 1 S. 8 N. 16; act. 9 S. 13 N. 32). Dazu verwendete er drei unterschiedlich breite (vgl. auch act. 62 S. 9), marktübliche Schaltafeln und zwei Querleisten. Die Schaltafeln ordnete er mit den Längsseiten zueinander an, an den jeweiligen Breitseiten nagelte er die Querleisten als Zwangsleisten an. Die Absturzsicherung wurde mit den Zwangsleisten nach unten auf dem Betonrahmen der Deckenöffnung platziert (act. 9 S. 14 N. 34 f.; act. 21 S. 20 N. 62).

Abb.: Rekonstruktion der Schaltafelabdeckung durch die Polizei (act. 22/13, Foto Nr. 11)

5.1.6. Die Schaltafeln und Zwangsleisten seien durch Nägel stabil miteinander verbunden worden (act. 9 S. 14 N. 34; act. 3/13; act. 11/2). Bei korrekter Position der Absturzsicherung sei die Öffnung sicher abgedeckt gewesen, sodass kein Absturz habe erfolgen können. Auch ein Begehen der Abdeckung und eine grosse Belastung seien dabei ohne Gefahr möglich gewesen. So hätten die beiden Zwangsleisten ein unabsichtliches oder zufälliges Verschieben verhindert, da sie dabei gegen den Betonrahmen angestossen wären. Die Absturzsicherung sei somit verrutschsicher bzw. rutschfest gewesen. Es sei sichergestellt gewesen, dass die Konstruktion auf allen vier Seiten vollständig auf dem Betonrahme aufgelegt habe und die Lasten direkt auf diesen übertragen worden seien (act. 9 S. 14 f. N. 35 ff.; act. 11/2).

5.3.2.9. Zur Frage der Durchbruchsisicherheit wurden ebenfalls Beweise abgenommen (act. 35, Beweissatz 1b; act. 3/12, 3/15, 11/2 und 22/1 sowie gerichtliches Gutachten). Die Gutachterin hielt fest, dass die Schaltafelkonstruktion in korrekter, nicht verschobener Position nicht auseinanderbrechen konnte, wenn ein 93kg schwerer (entsprechend dem damaligen Gewicht des Klägers) Bauarbeiter sie betrat (act. 62 S. 20 F/A 1.3). Dem Kläger misslingt also der Beweis, dass die Schaltafelkonstruktion nicht durchbruchsisicher war. Da die Konstruktion jedoch ohnehin verrückbar war, ändert sich an der Beurteilung der Widerrechtlichkeit trotz gegebener Durchbruchsisicherheit nichts.

6.3.16. Gemäss Gutachten hätte die Deckenöffnung durchbruchssicher und unverrückbar abgedeckt werden können. Dafür hätten die Querleisten der Konstruktion so positioniert werden müssen, dass die Abdeckung unverrückbar gewesen wäre, damit deren Tragelemente stets auf den Wandungen aufgelegt hätten (act. 62 S. 21 F/A 1.6 a). Die Sicherung hätte auch durch Verschlussen der Deckenöffnung von unten erfolgen können. Dafür hätte die Deckenöffnung mit Querträgern unterspannt werden müssen, welche auf Deckenstützen (Spriessen) oder – falls letzteres aus Platzgründen nicht möglich gewesen wäre – in Auflagerschuh aufgelegt hätten (act. 62 S. 21 f. F/A 1.6 b). Durch eine fachgerechte und tragfähige Sicherung der Deckenöffnung von unten wäre es nicht zum Unfall gekommen (act. 62 S. 30 F/A 2.8 c). Auch diese Erwägungen erweisen sich als überzeugend und schlüssig. Dem Kläger gelingt somit der Beweis, dass eine den Vorschriften entsprechende Sicherung möglich gewesen wäre und eine solche den Unfall verhindert hätte.
